DirectFET[®] パッケージ技術 検査のアプリケーション・ノート

はじめに

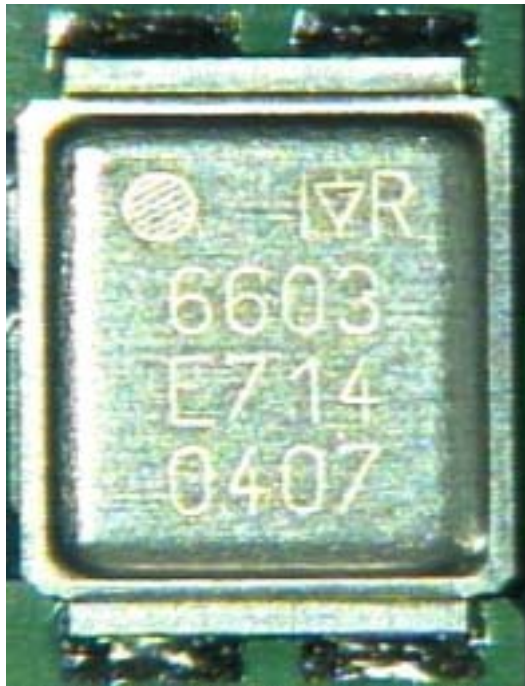
図 4 ヒレ状のはんだ接続がうまくいった場合はデバイスが自動的に中心に配置される

図 4 と図 5 は DirectFET の接続がうまくいったときの例です。図 6 は X 線検査の画像です。

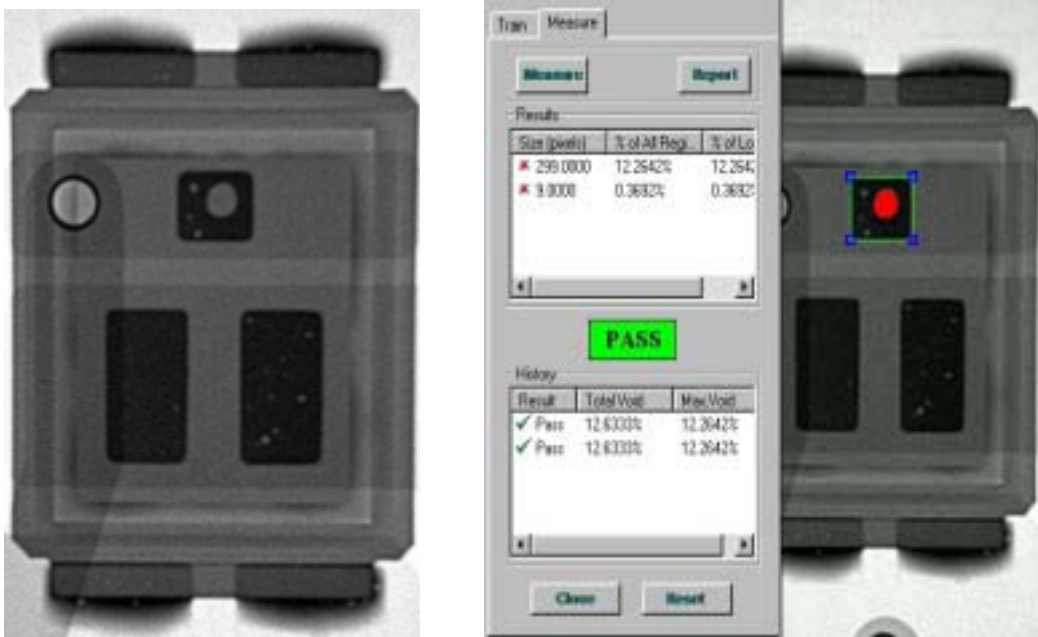
図 12 ゲート接続のはんだボイド

図 12 と図 13 に 2 つの例を示します。これらの例では、目視では接続部の面積の約 20% が影響を受けていると評価されましたが、画像処理ソフトは真の値がわずか 12~13% です。この例から、優れた画像処理ソフトの重要性は明確です。

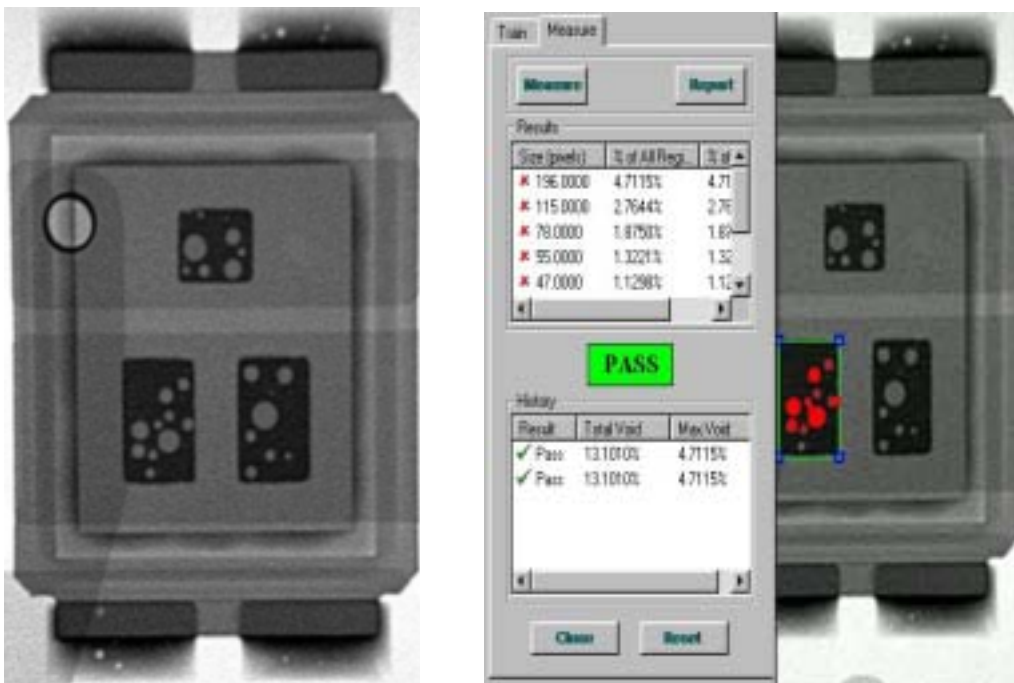
図 13 左のソース接続部のはんだボイド

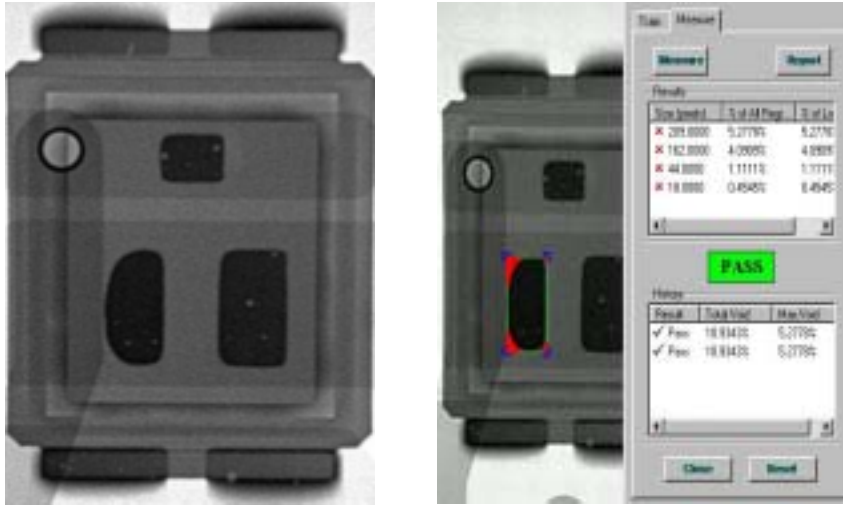
図 17 不確実なソース接続の例：接続面積の 11% が不確実

ポイドの場合と同様に、画像処理またはピクセル・カウント・ソフトを使って、影響を受ける範囲を評価します。図 17 と図 18 に例を示します。

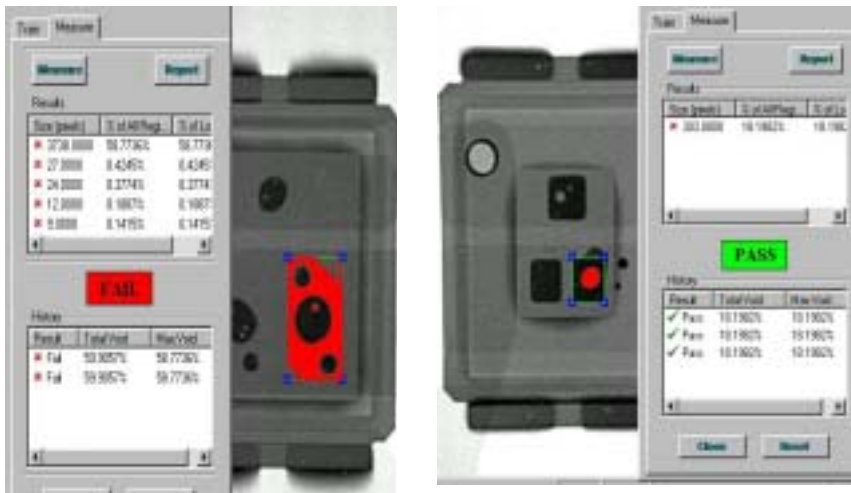
図 18 不合格の例（60%が不確実）と合格の例（18%が不確実）
