アプリケーション・ノート : AN-1154

ディスクリートPower QFN (PQFN) の検査方法

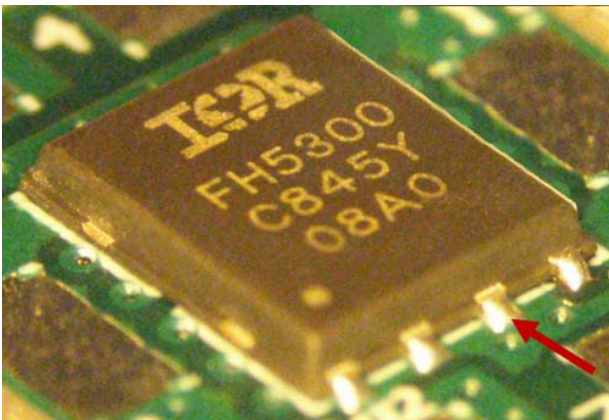
図2(a). 5x6B (IRFH5300PbF)

図2は、PCBパッドからデバイス・パッドの下側へ向かう適切に充填されたはんだ接合を示しています。

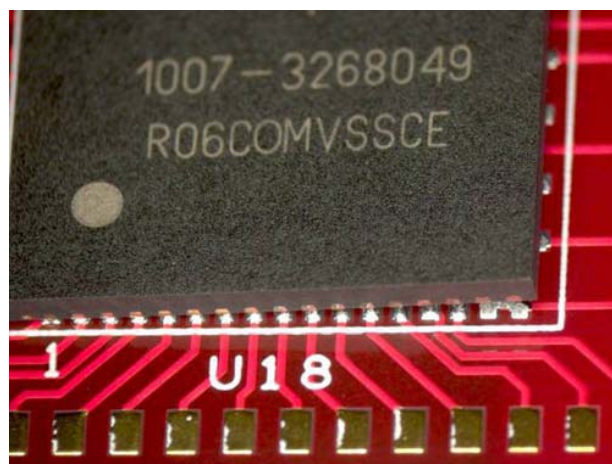
図9(a). 固定されていないコンデンサ上に装着されたデバイス

自動実装機による実装時に脱落した部品がデバイスの下側に引っかかることがあります。目視検査、X線検査のどちらでもこの問題を見つけることが可能です。
